DIAGNÓSTICO DAS DETERIORAÇÕES DO BETÃO DO VIADUTO DO TERMINAL DE PETROLEIROS

O objectivo do presente trabalho é o de fazer um diagnóstico das deteriorações do betão do viaduto do Terminal de Petroleiros, localizado no porto de Leixões.

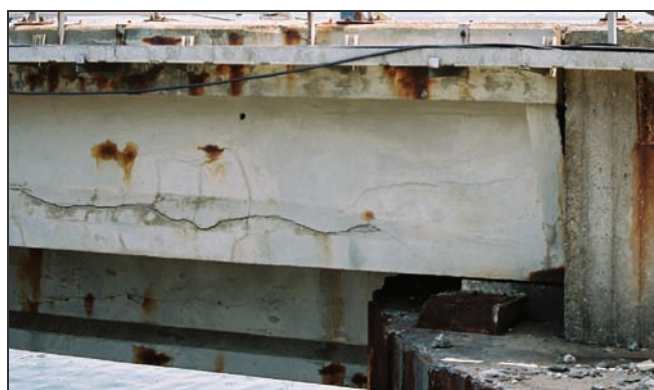
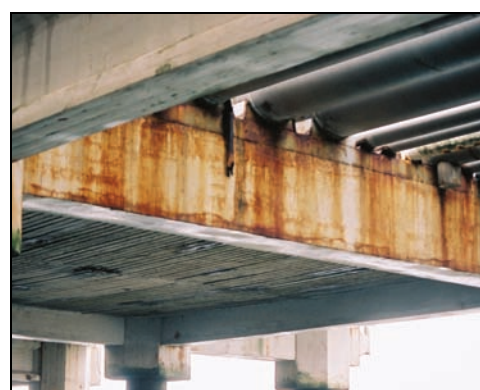
Em 2005, decorridos sete anos após a última reabilitação, as vigas do viaduto do Terminal de Petroleiros mostravam sinais significativos de corrosão (Figura 2). Estas vigas, tal como em 1993, apresentavam o mesmo tipo e, aproximadamente, o mesmo número de avarias.

Figura 2 – Fissura ao longo do cabo de pré-esforço e manchas acastanhadas de vigas do viaduto do Terminal de Petroleiros.

A viga VL2 da estrutura superior, próxima do encontro sul, apresentava uma fissura muito aberta, ao longo do cabo de pré-esforço, e uma fissuração aleatória próxima dessa fissura. Retiraram-se amostras de betão junto da fissura com maior relevância, TP5, e na zona da fissuração aleatória, TP6, (Figura 2) para observar e analisar por MEV.

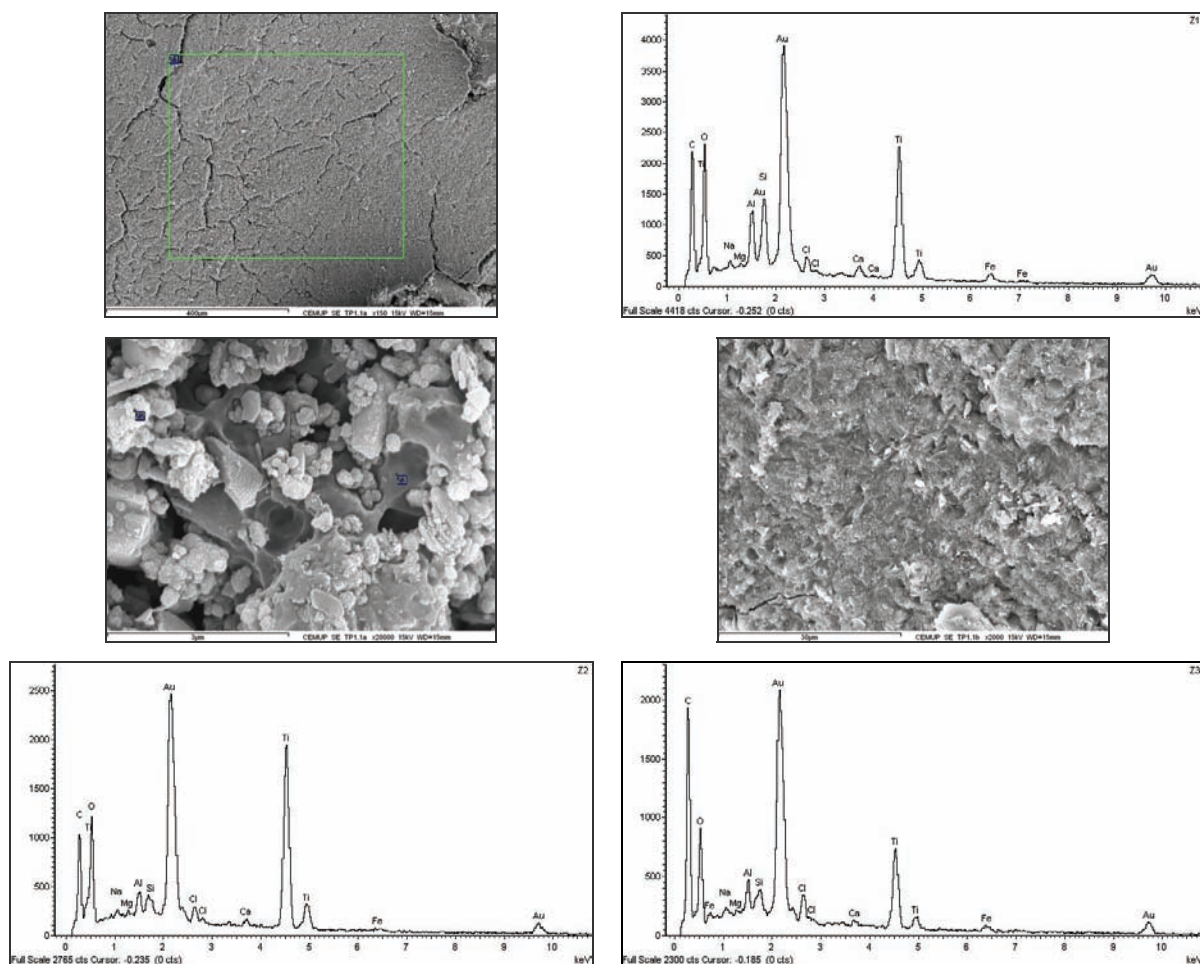
A observação e análise por MEV da amostra TP1 (viga VT4) revelaram um revestimento muito fragmentado, constituído por uma parte superficial mais rica em titânio e uma zona inferior mais rica em carbono. O betão superficial era de boa qualidade, não se tendo identificado carbonato de cálcio (Figura 3).

Figura 3 – Imagens e espectros da amostra TP1.

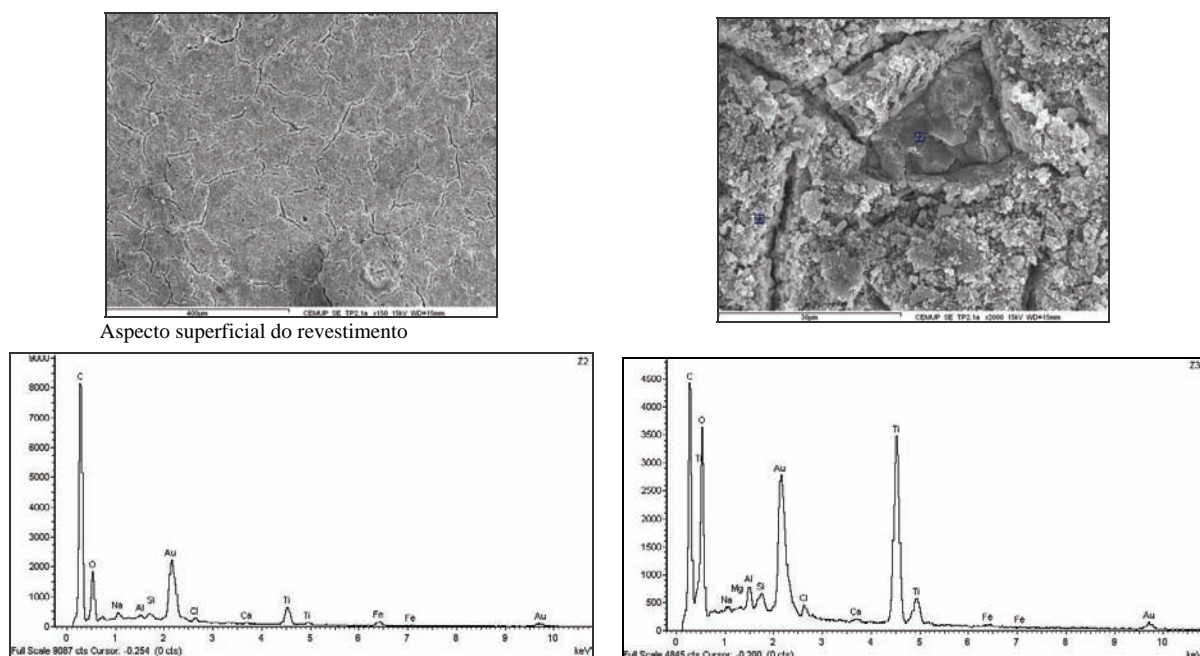
O revestimento das amostras, TP2 e TP4 (viga VT6), apresentava um esqueleto rico em carbono coberto por titânio e algumas partículas de sulfato de bário, mostrando-se claramente fissurado (Figura 4). O betão por baixo deste revestimento era de boa qualidade, apresentando-se não carbonatado.

Figura 4 – Imagens e espectros do revestimento das amostras TP2.

O tratamento das vigas transversais VT4 e VT6 do viaduto do Terminal de Petroleiros não era tão poroso, mas muito fragmentado (Figura 4) e o da viga longitudinal VL2 era muito poroso, com poros grandes, e fragmentado (Figura 5).

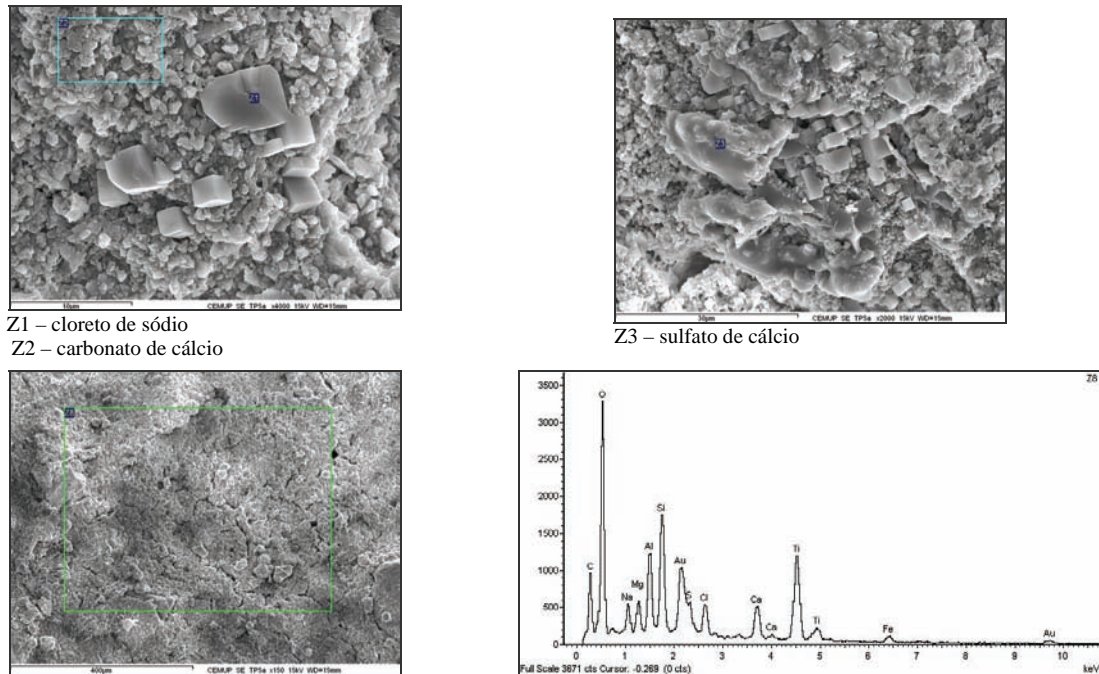
O estudo do revestimento do betão da viga, com cerca de 2mm de espessura, revelou ser constituído por uma argamassa cimentícia. A argamassa estava carbonatada e apresentava muitos cristais de cloreto de sódio e de gesso, por vezes, com figuras de dissolução. Exibiu também uma zona rica em óxido de ferro. Esta argamassa mostrou ser porosa, fragmentada e conter uma camada superficial rica em titânio (Figura 5).

Figura 5 – Imagens e espectros do revestimento da amostra TP5.

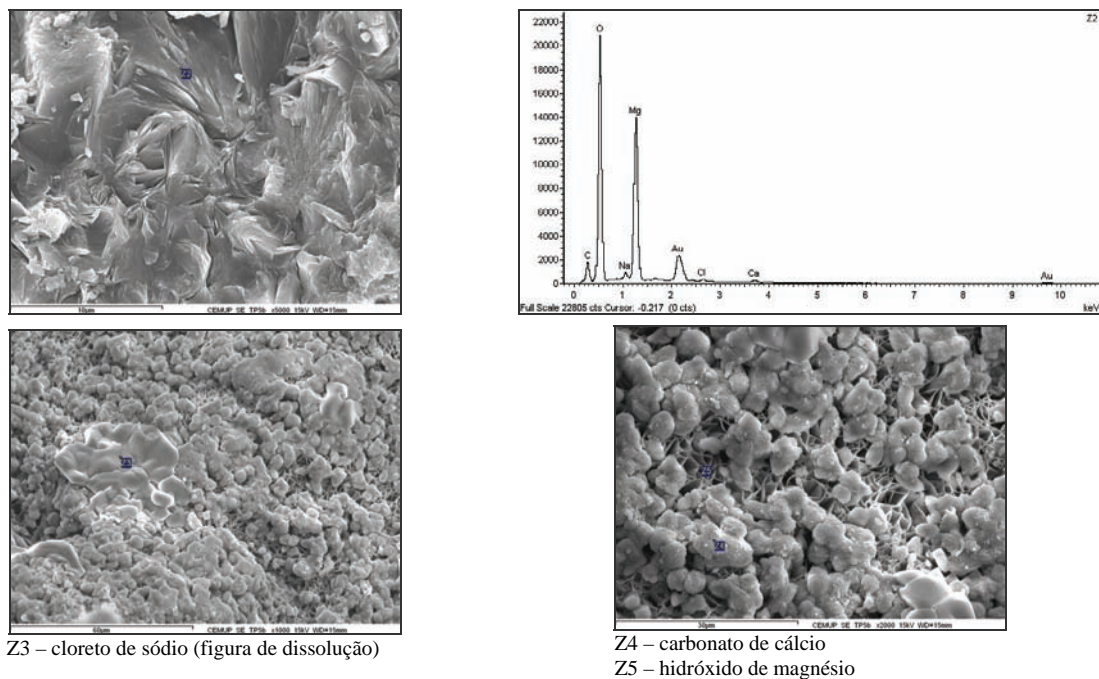
O betão da amostra TP5 revelou ser rico em carbonato de cálcio, hidróxido de magnésio (brucite) e cloreto de sódio (Figura 6).

Figura 6 – Imagens e espectros do betão da amostra TP5.

O betão extraído ao longo de uma fissura estrutural do viaduto do Terminal de Petroleiros, apresentava-se fortemente carbonatado, devido à abertura das fendas, que permitiu ainda a formação de outros produtos resultantes da acção da água do mar (brucite e cloreto de sódio). Este facto é comprovado por o betão das carotes, extraído de zonas sem fissuras, não apresentar carbonatação ou reacções químicas, embora os tratamentos aplicados nas duas zonas sejam diferentes, o das vigas transversais, aparentemente não deterioradas, uma pintura superficial rica em titânio e carbono e o da viga longitudinal, com fissura estrutural, uma argamassa cimentícia com uma pintura superficial rica em titânio. A corrosão generalizada das armaduras destas vigas poderá ser atribuída ou a uma corrosão por carbonatação ou a um excesso de teor em cloretos, tendo sido a penetração quer da carbonatação quer dos cloretos acelerada pela abertura das fendas e também, no caso da penetração de cloretos, devido ao facto deste viaduto se localizar sobre o mar.

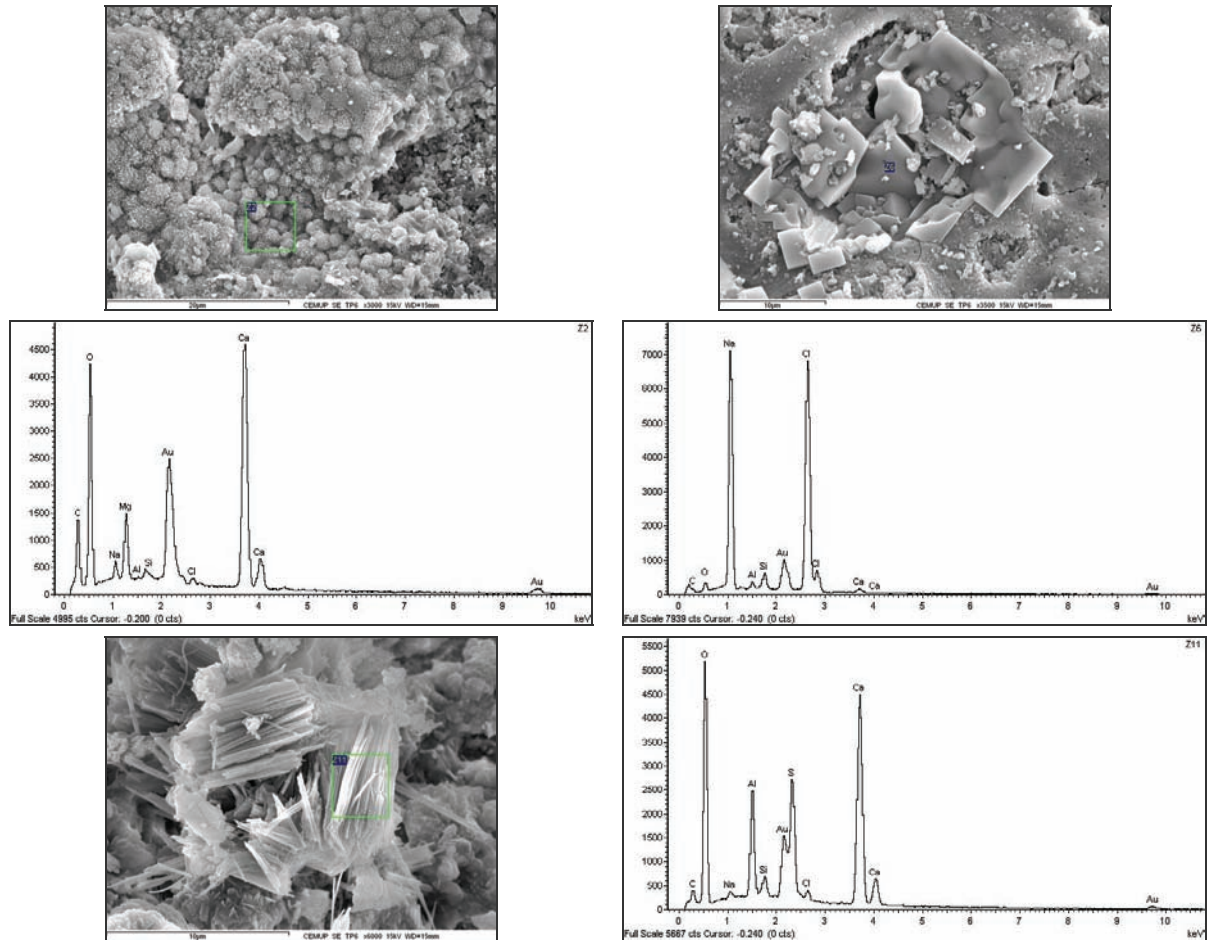
A amostra TP6, retirada sobre uma zona de fissuração aleatória, apresentava um revestimento de argamassa cimentícia, com zonas superficiais muito ricas em titânio e esporadicamente algumas partículas ricas em bário.

O betão mostrou ser rico em carbonato de cálcio e carbonato duplo de cálcio e magnésio (dolomite), contendo também muito cloreto de sódio e etringite (Figura 7).

Figura 7 – Imagens e espectros da amostra TP6.

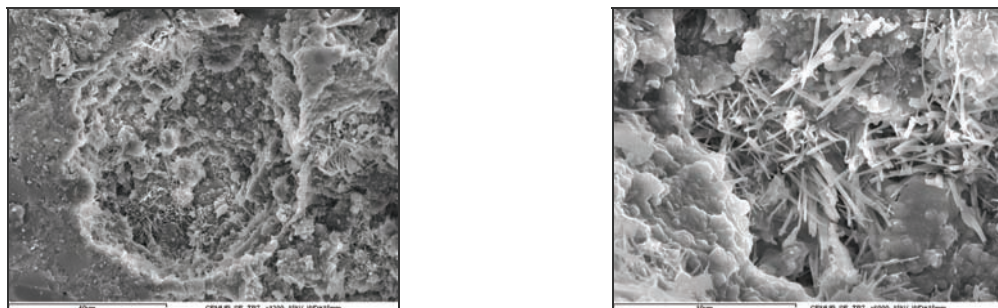
Foi retirada uma amostra de betão da laje do tabuleiro, TP7, próxima do encontro sul, numa zona bastante fissurada, contendo uma mancha acastanhada. A mancha revelou, por observação e análise por MEV, ser essencialmente constituída por óxidos de ferro. O betão mostrava cristais de carbonato de cálcio, de cloreto de sódio e de brucite em abundância, apresentando ainda uma zona muito extensa de poros preenchidos com etringite (Figura 8).

Figura 8 – Imagens de etringite da amostra TP7.

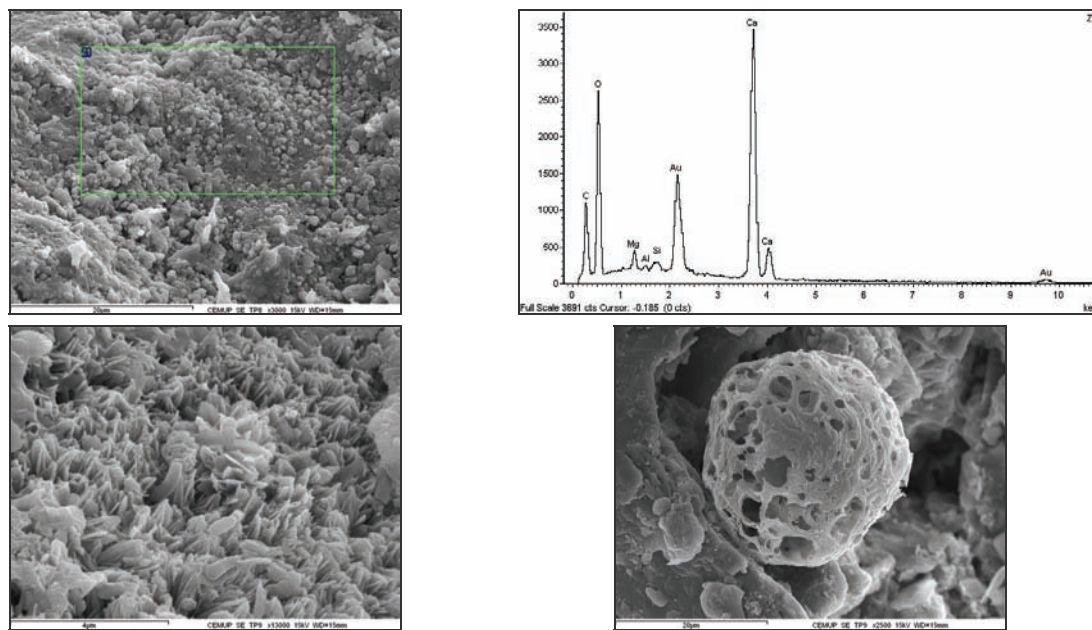
O betão apresentava muito carbonatado de cálcio, por vezes, com figuras de dissolução. A amostra retirada da estaca-prancha era essencialmente constituída por óxidos de ferro, exibindo zonas ricas em cinzas volantes porosas (Figura 9).

Figura 9 – Imagem e espectro de carbonato de cálcio da amostra TP8 e imagens da amostra TP9.

A estaca-prancha manifestava uma corrosão intensa, sendo a amostra quase que exclusivamente constituída por óxidos de ferro, circunstância que não é de estranhar, uma vez que a estaca é de aço situada numa zona de maré. As cinzas volantes que apareceram sobre os óxidos de ferro devem ter origem na poluição.
